INSTANDSETZUNG **Ehemalige Burgkapelle** **in** **Hof am Regen**

Zwischenbericht zu den
Konservierungs- und Restaurierungsmaßnahmen
bis Ende 2004

Zum Stand der Arbeiten am Burgturm

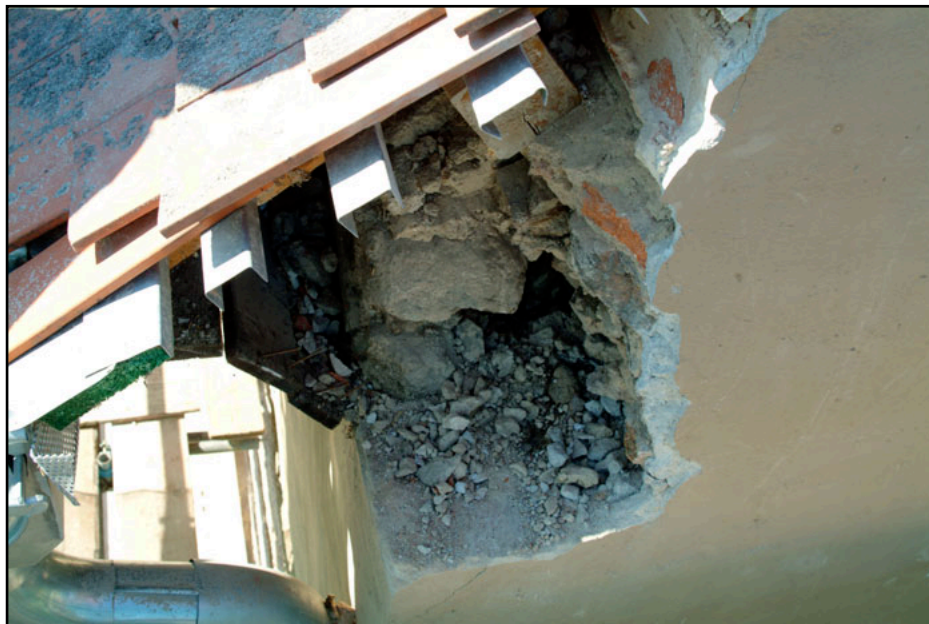
ABBILDUNG 1. Ostgiebel, südliche Traufe; Sanierung der Lattenenden mittels Anschuhung (Aluminiumprofile) und Sanierung von geschädigtem Mauerwerk

Nach erfolgter Gesamteinrüstung¹ wurde die Dachhaut repariert; Firstziegel neu versetzt, Schäden der Lattung in den Giebelbereichen repariert (vgl. Abb. 1) in diesen Bereichen auch die Dachneigung verbessert) und erstmalig ein Schneefang und eine Regenwasserableitung installiert². Letztere mußte wegen der Einleitung in die Dachentwässerung des Torhauses entgegen der Planung (Kupfer) in Zink ausgeführt werden. Dies wiederum machte aus ästhetischen Gründen einen anthrazit-farbenen Anstrich des hellen Zinkleches notwendig³.

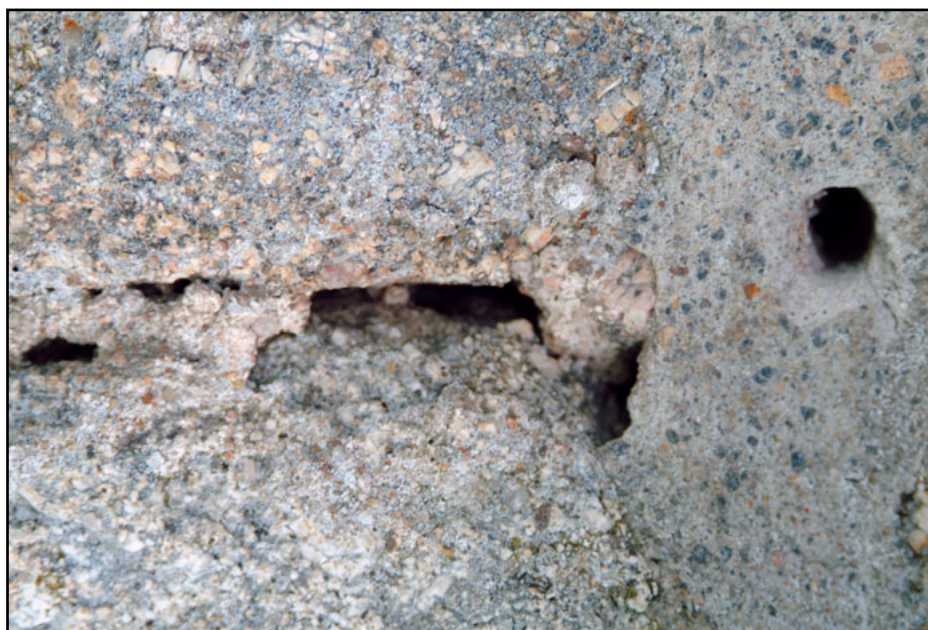
Bereits während des Errichtens des Gerüsts wurde deutlich, daß in den oberen Fassadenbereichen ein Teil der Fugen zwischen den Granitquadern mit einem nur wenige Millimeter dicken Mörtel „geschlossen“ waren, die Fugen dahinter jedoch offen standen (vgl. Abb. 2). Eindringendes Wasser konnte sich so im Mauerwerk verteilen und - wie beobachtet - an mehreren Meter entfernten Stellen zutage treten. Zusätzliche Schäden treten dann bei Temperaturen unter dem Gefrierpunkt auf („Frostsprengungen“).

ABBILDUNG 2. Westfassade; Stelle mit fehlendem Verputz in der Fuge und einer Fugenkittung von 1972, das Bohrloch darin entstammt dem - nicht geglückten - Versuch des Gerüstbauers an dieser Stelle das Gerüst an der Fassade zu verankern

Die Situation erklärt sich dadurch, daß die Quader ursprünglich nur auf Mörtelportionen versetzt wurden und der Turm anschließend insgesamt verputzt worden war - ein gezieltes Schließen von Fugentiefen also nicht erfolgte. In zeichnerischen Darstellungen der Burg ist ein Verputz bis in den Beginn des 20. Jahrhunderts nachweisbar.

Im Sinne einer langfristigen Erhaltung der Substanz wurde entschieden, die Fugen umfangreicher als im Projekt geplant zu bearbeiten. Dort, wo nach Abnahme lockeren Fugenmörtels tiefe klaffende Fugen sichtbar wurden, sind diese nach Eindringen von Werg in die Fugentiefe mit einem hydraulisch gebundenen, groben Mörtel⁴ geschlossen worden⁵. Die Deckschicht der neuen Fugen wurde mit einem feineren Mörtel ausgeführt, der nach einer farbigen Eintönung entsprechend der Umgebungsfarbtöne (Kalkfarbe) eine abschließende Hydrophobierung erhielt⁶.

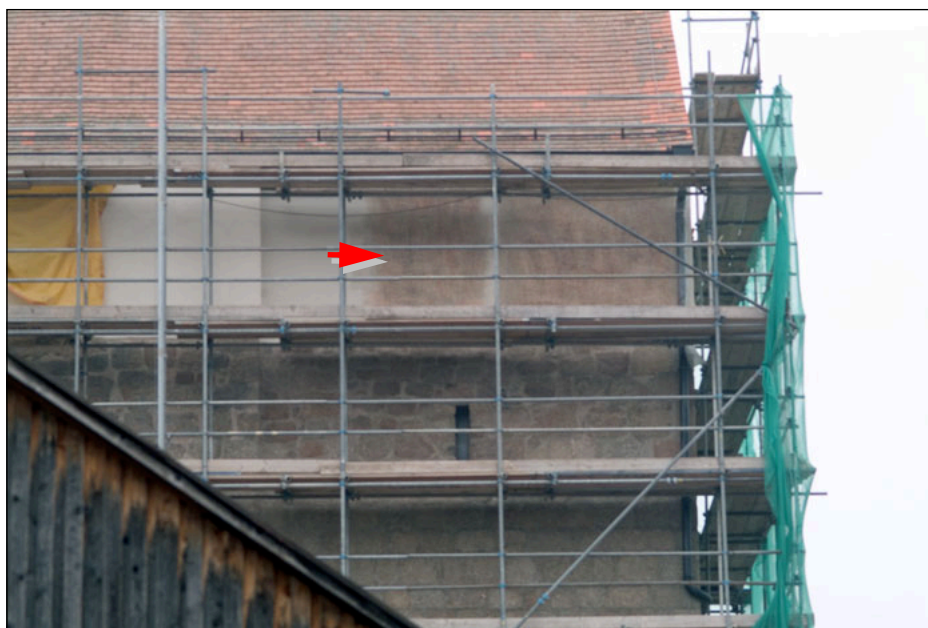
ABBILDUNG 3. Südfassade, Ostecke: Farbmuster für die Gestaltung des oberen Putzbandes, hier ungefähr in Bildmitte (siehe Pfeil)

Ziel für die neu auszuführende Farbgestaltung des Bandes ist die ästhetische Integration der Putzflächen in den Gesamtbestand des Fassaden - das Band soll möglichst wenig „auffallen“. Nach mehreren Versuchen erwies sich eine strukturierte Spritztechnik als optimale Lösung⁹.

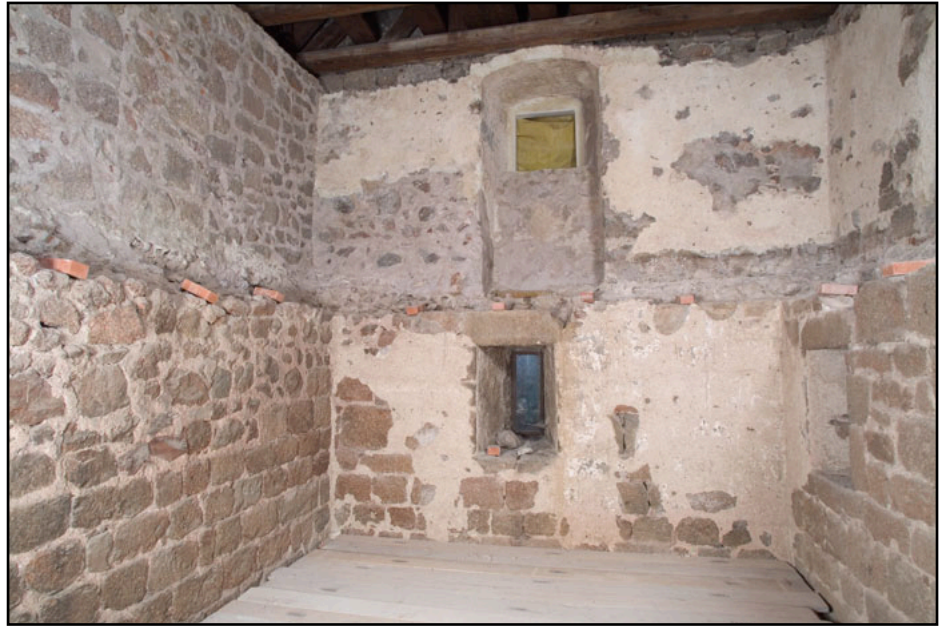
ABBILDUNG 4. Oberer großer Raum, Ebenen 1 und 2, Blick Richtung West: oberes Fenster neu geöffnet, mit historischem Sturz; ausgeführte Putz- und Fugensanierung; or Einbau der Galerie

Die umfassendsten Baumaßnahmen erfolgten 2004 in Ebene 2- es erfolgte der Fensterumbau, die Putzsanierung an Resten eines vermutlich barocken Wandverputzes und die Sanierung des ursprünglich nicht verputzten Mauerwerkes in Bereichen mit nicht erhaltenem Wandverputz (vgl. Abb. 4).

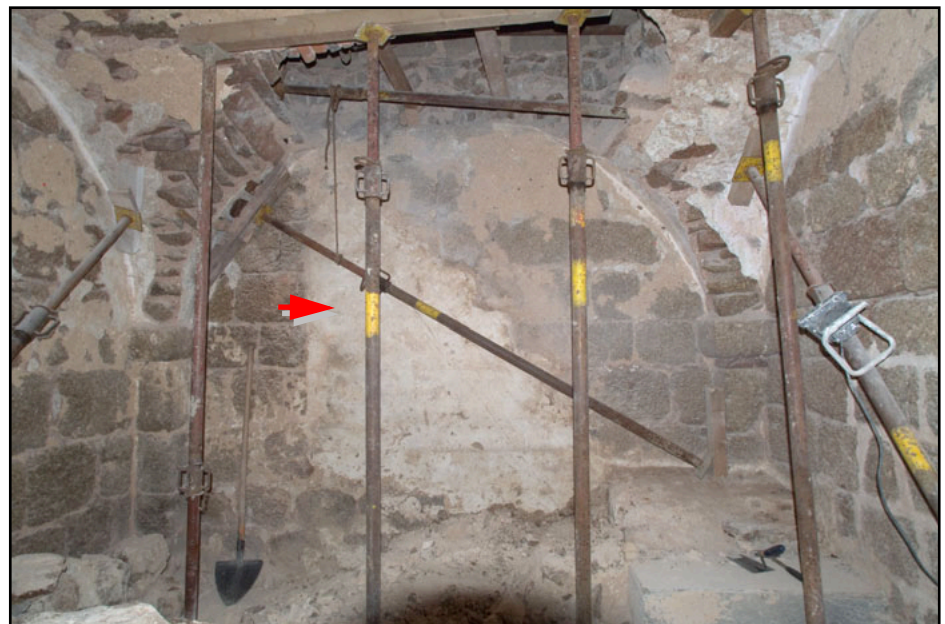
Nach Rückbau des barocken Treppenblockes - der laut Plan einer neu eingestellten, wenig „auffälligen“ und als nicht historisch erkennbaren Treppe von der unteren Ebene auf die Empore weichen soll - wurde hinter dem Treppenblock auf der Westwand Fragmente eines älteren, vermutlich ursprünglichen Verputzes des Granitquader-Mauerwerkes sichtbar (vgl. Abb. 5). Die Fragmente bleiben erhalten und hinter der neuen Treppe sichtbar.

ABBILDUNG 5. Kapellenraum, Ebene 0, Westwand unterhalb der Empore mit rückgebautem Treppenblock, Putzfragment (siehe Pfeil) und aufgestemmter Treppenlauf-Öffnung

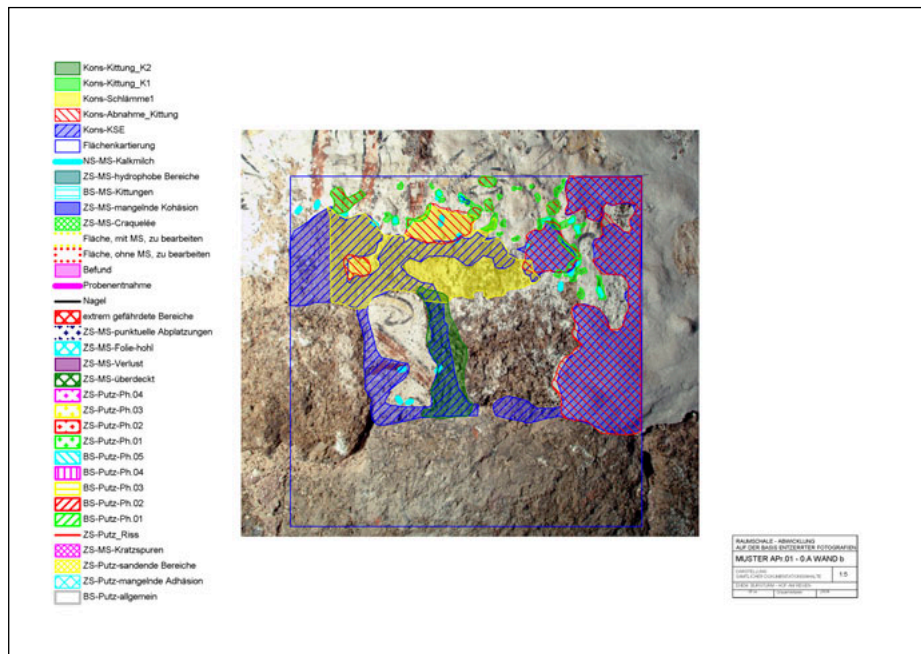
Als Haupt-Schadensfaktoren wurden der Gehalt an hygroskopischen Mauerwerksalzen und deren Verhalten bei den vorliegenden extremen klimatischen Bedingungen¹³ - vor allem auch an der sehr kritischen Grenzfläche von Granit zu malschichttragenden Verputzen - nachgewiesen.

ABBILDUNG 6. Chorraum, Südwand: Kartierung der Musterfläche der Erarbeitung des Restaurierungskonzeptes

In den Sommermonaten wurde das Restaurierungskonzept für die gotische Wandmalerei erarbeitet. Die resultierenden Ergebnisse sind am Objekt mit einer Musterflächen präsentiert und in einem ausführlichen Bericht dokumentiert (vgl. Abb. 6).

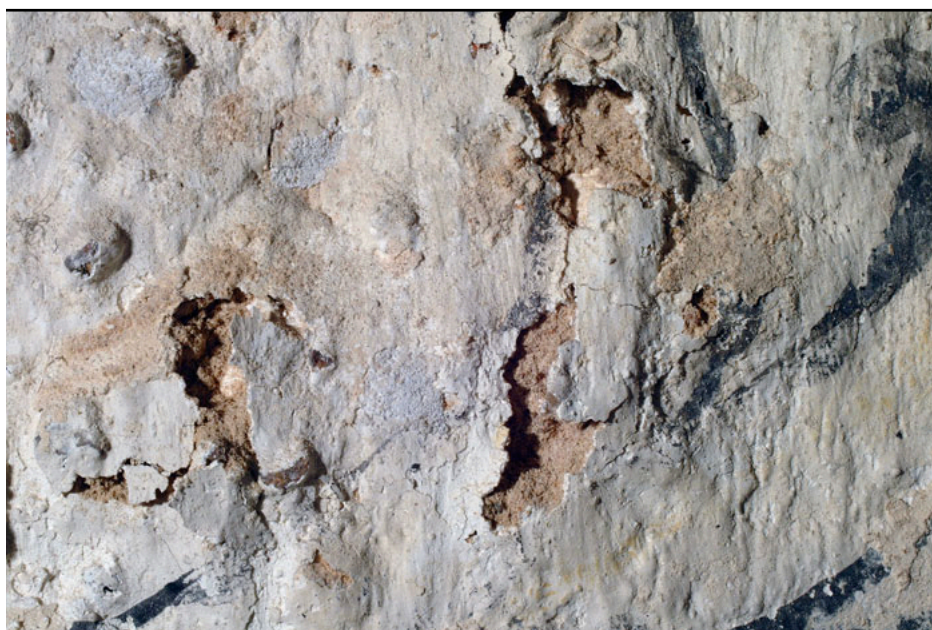
ABBILDUNG 7. Chorraum, Südwand: Bereich mit folieartig aufliegender und akut geschädigter Malschicht - das Schadensbild erforderte konservatorische Sofortmaßnahmen

Der aktuelle Erhaltungszustand der Malschicht erforderte unverzüglich ausgeführte Notsicherungen.
