Gruft der Familie Wolfstein in der ehemaligen Schloßkirche zu Sulzbürg

**Kurzvorstellung - im Rahmen akut notwendiger
Konservierungs- und Restaurierungsmaßnahmen**

Sulzbürg - Mittelalterliche Gruft mit barockem Bestand

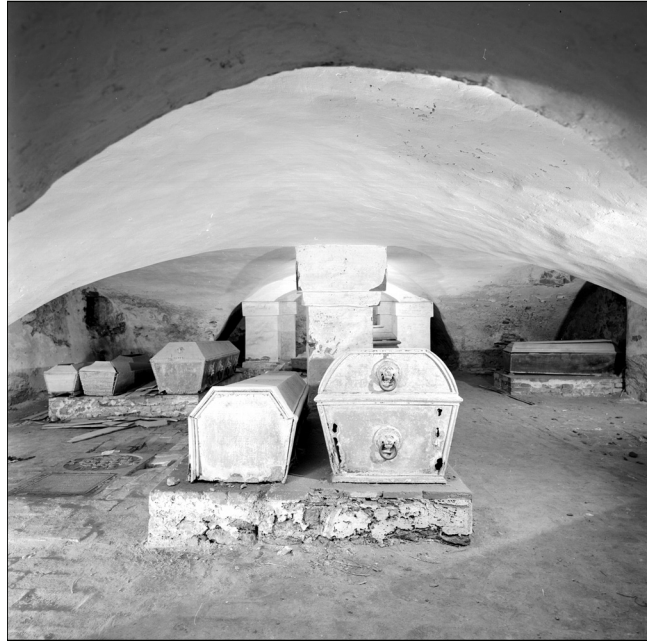
ABBILDUNG 1. Blick in die Gruft, von West nach Ost

„Die eigentliche Gruft hat annähernd die Grundrißform eines griechischen Kreuzes. Zwei längsrechteckige Räume von etwa 10 - 12 Metern Länge, deren breite Spitztonnengewölbe bis zum Boden herabgezogen sind, schneiden sich. In dieser Gewölbezone ergibt das mittlere Quadrat ein Kreuzgratgewölbe, das am Schnittpunkt der Scheitellinien von einem Pfeiler unterstützt wird.“³

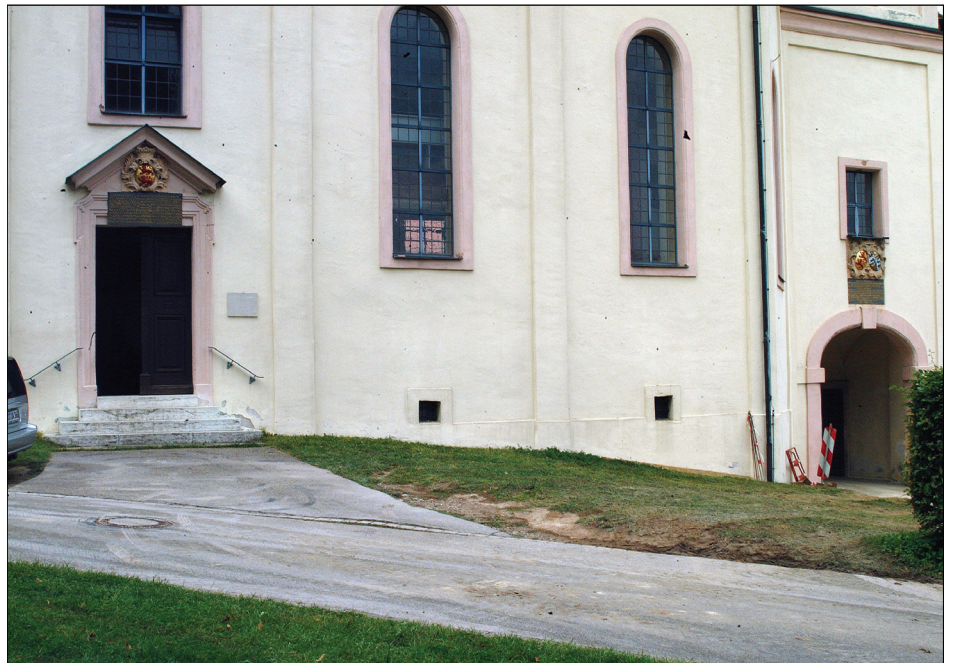
ABBILDUNG 2. Südfassade mit Lüftungsöffnungen der Gruft

In den nicht gewölbten Wandflächen der Süd- und Nordwand befinden sich je zwei Lüftungsöffnungen - zum Teil von den Gewölben geschnitten - die den Ausgangspunkt von in den Wandquerschnitten verlaufenden Lüftungskanälen bilden. Deren konkrete Verläufe werden von der symmetrischen Anordnungen der Lüftungsöffnungen in den Außenfassaden der Kirche bestimmt (siehe Abb. 2). Mehrere Indizien weisen darauf

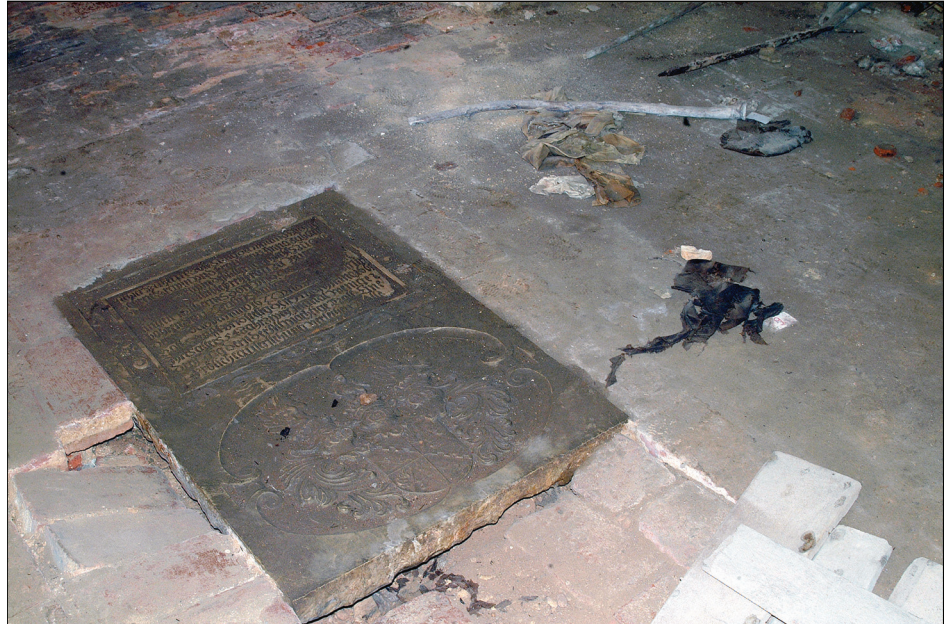
ABBILDUNG 3. Bodenbelag mit eingelassenem Epitaph, rechts im Bild Fundstücke

Die Bodenplatte besteht aus Ziegel unterschiedlicher Formate. Darin markieren sich zwei Grablegungen durch Verformung der Bodenplatte (Einbrüche) und bündigem Einsetzen von Randsteinen. Die nördliche der zur Längsachse (Ost-West) symmetrisch angeordneten Grablegungen ist mit einem Epitaph bezeichnet, die südliche ist anonym.

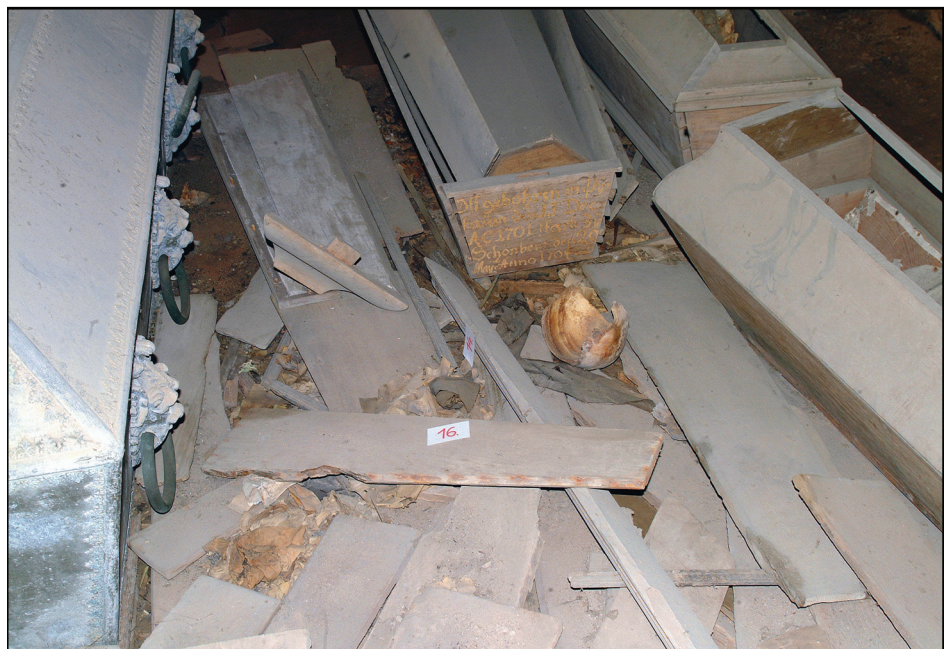
ABBILDUNG 4. Podest C, mit Sarkophagen Nr.6 (Zinn) bis 9, Zustand vor der Katalogisierung

Auszug aus einem Vermerk des BLfD⁴: „Die Gruft unter der Schloßkirche in Sulzbürg befindet sich in einem erbärmlichen Zustand, die meisten der Holzsärgen sind beschädigt, d.h. zertrümmert, Knochen liegen über den Boden verstreut usw.“. Weiter unten: „Große Korrosionslöcher in Sargbodennähe ermöglichen einen Blick auf die ins Innere eingestellten und teilweise beschädigten Holzsärgen (Sarg Nr. 6).“

Ein Blick auf Abb.4 verdeutlicht den katastrophalen Zustand wohl am anschaulichsten.

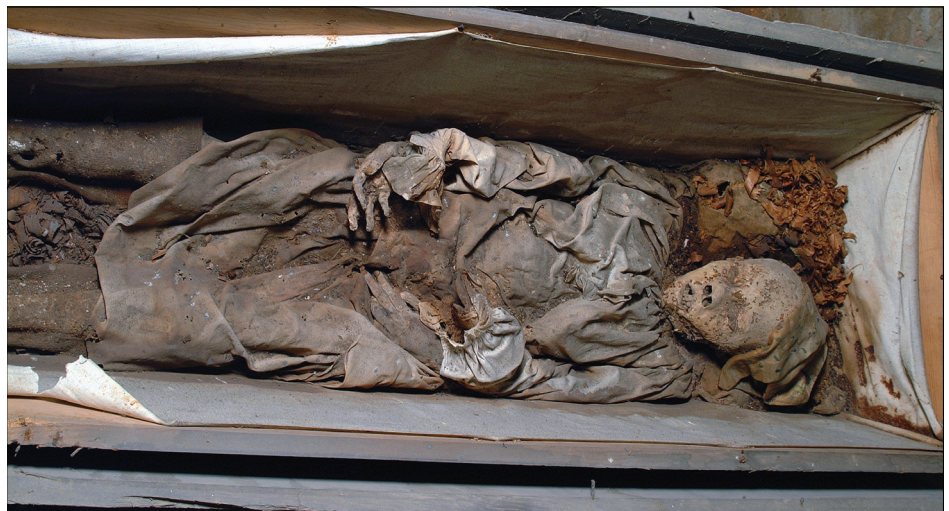
ABBILDUNG 5. Grablegung des Grafen Friedrich Wilhelm August von Wolfstein

Beispielhaft für die Grablegungen ist die von Friedrich Wilhelm August von Wolfstein im Holzarkophag Nr.1. Der Oberkasten lag nur locker auf, das Totenhemd ist wertvoller Teile (Spitzen, Stickereien) beraubt, der mumifizierte Leichnam jedoch ist relativ gut erhalten.

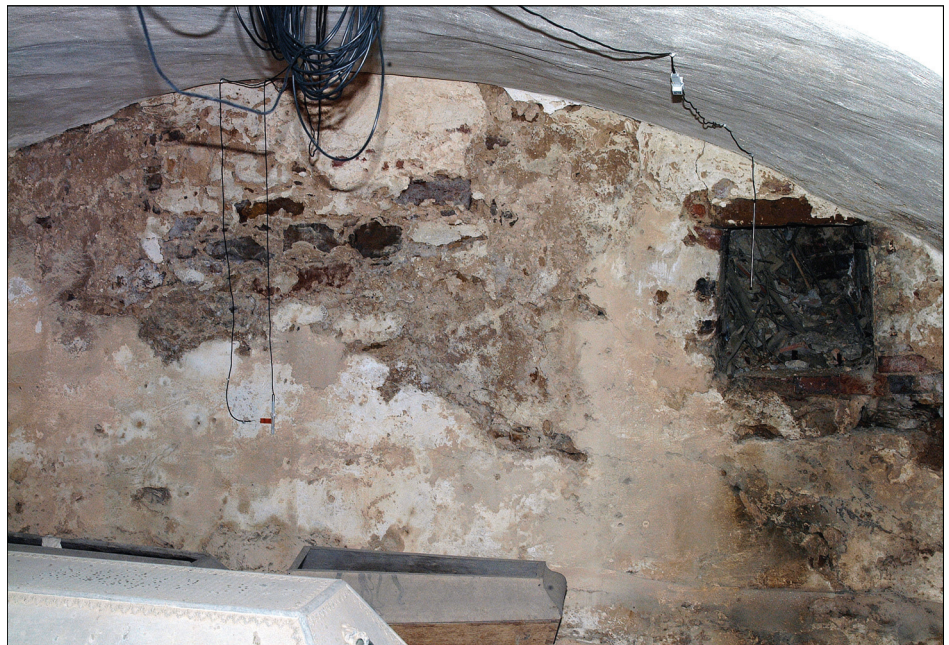
ABBILDUNG 7. Geschädigte Nordwand des Hauptraumes, Klimamessung

Im Hauptraum fallen auf den ersten Blick die Schäden an Wand- und Gewölbefflächen auf, deren Ursachen sofort als Auswirkung von im Baukörper enthaltenen Salzen gedeutet werden können. Vor allem in den Bereichen unterhalb der Lüftungsöffnungen sind Putze bis zum Totalverlust geschädigt. In Abhängigkeit von den konkreten klimatischen Bedingungen, die vor allem jahreszeitlich beeinflusst sind, gibt es mehr oder weniger auffällige Kristallisationen auf unterschiedlichen Oberflächen.

Zum Teil sind statisch verursachte Verformungen erkennbar, vor allem am Mittelpfeiler.

Für ein fundiertes Bearbeitungskonzept auf Basis der konkreten Bedingungen in der Gruft wurde eine stationäre Klimamessung ausgeführt (vgl. Abb. 7). Die Diskussion der Meßergebnisse und der Ergebnisse weiterer naturwissenschaftlicher Untersuchungen - vor allem in Bezug auf die Gehalte an hygroskopischen Salzen - wird den richtigen Weg beim Umgang mit den Wand-, Gewölbe- und Bodenflächen aufzeigen.

Die konkrete Ausführung ist dann handwerklicher Natur. Eventuell wird es nötig bestimmt Bauteile (Podeste, Bodenplatte) zu temperieren, um zukünftige, klimatisch bedingte Schäden zu minimieren.

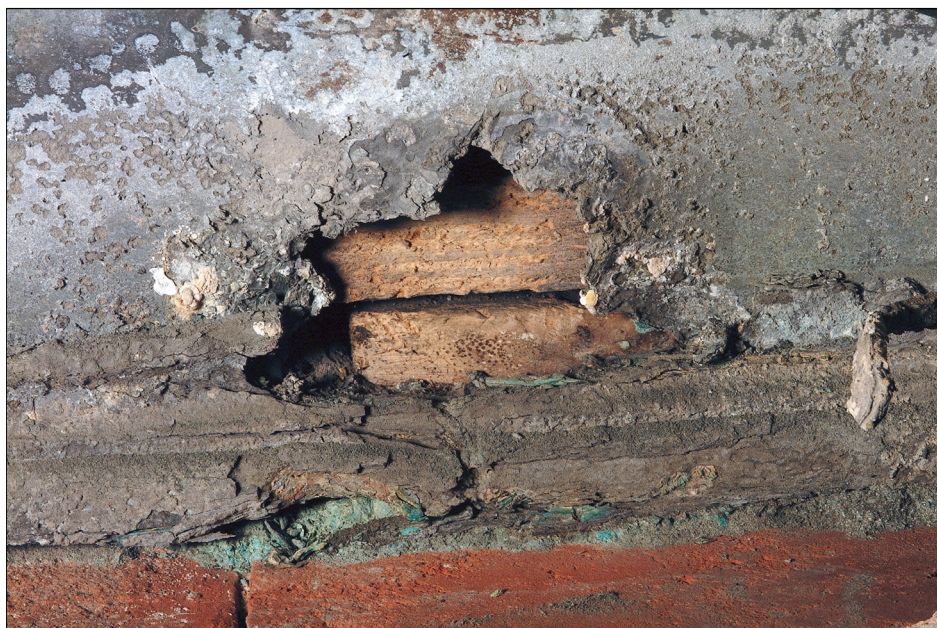
ABBILDUNG 8. Korrosionserscheinungen am Zinnsarkophag Nr.10

Am aufwendigsten wird die Konservierung/Restaurierung der Zinnsarkophage werden. Diese sind seit Jahrzehnten extrem geschädigt und zum Teil bereits statisch instabil.

Vor der Bearbeitung müssen Stützgerüste erstellt, die Sarkophage aufgeschnitten werden, um die eingestellten Holzsärgen - deren Zustand noch nicht genug bekannt ist - herausziehen zu können. Unmittelbar folgend ist die Bergung der Toten notwendig⁸.
